1. INTRODUÇÃO

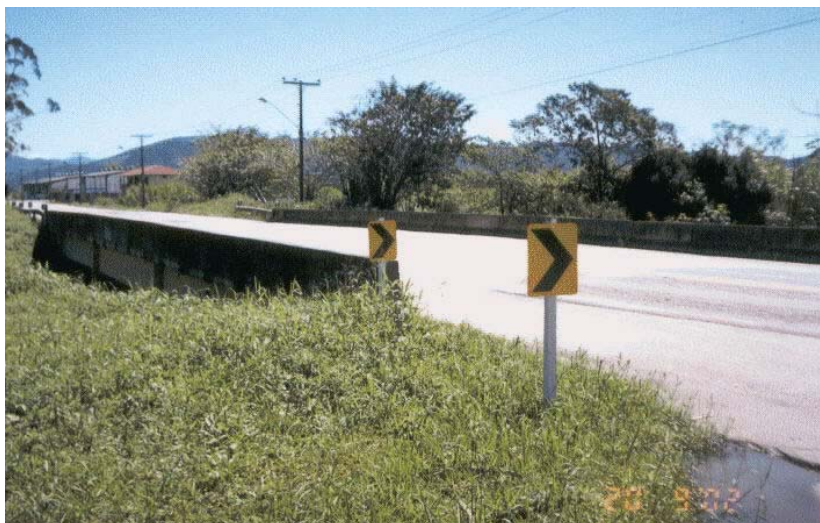
Figura 3.13: Ponte sobre o Ribeirão Poço Grande (ponte alargada).

A coleta de amostras para o ensaio de teor de cloretos foi realizada em 3 (três) áreas, assim como as medidas de potencial de corrosão, totalizando 3,24m² de área pesquisada. Duas áreas estavam localizadas em uma longarina mais recente, em faces opostas, voltadas para o Sul e para o Norte. A 3.^a área estava localizada na longarina antiga, numa face protegida das intempéries (face voltada para Norte). Destaca-se que, antes do alargamento, esta área estava desprotegida, uma vez que era uma face externa da longarina.

A verificação da profundidade de carbonatação foi realizada nos pontos onde era fixado um dos pólos da semipilha CPV-4 para a leitura do potencial de corrosão. A seguir (figura 3.13), ilustra a referida ponte:

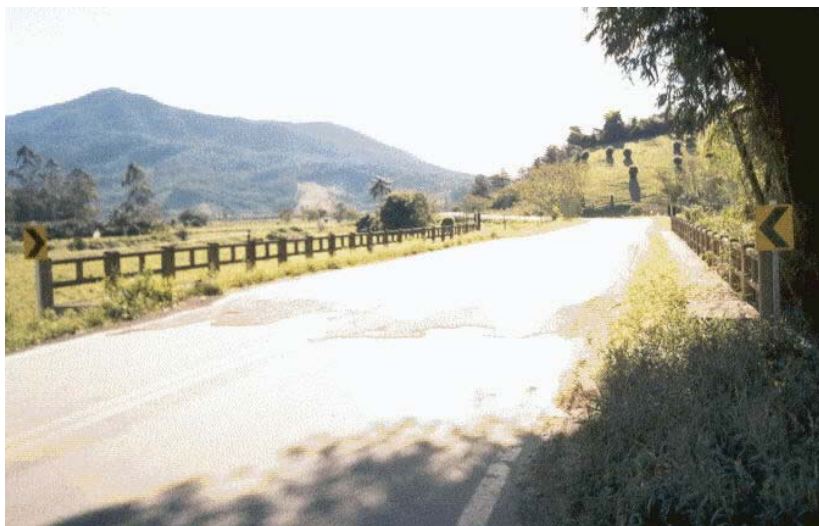
Figura 3.14: Ponte sobre o Rio do Peixe.

Em relação à verificação da profundidade de carbonatação, a mesma foi realizada nos pontos onde a armadura para fixação de um dos pólos da semipilha CPV-4 era exposta. A seguir, na figura 3.14 consta uma visualização da ponte:

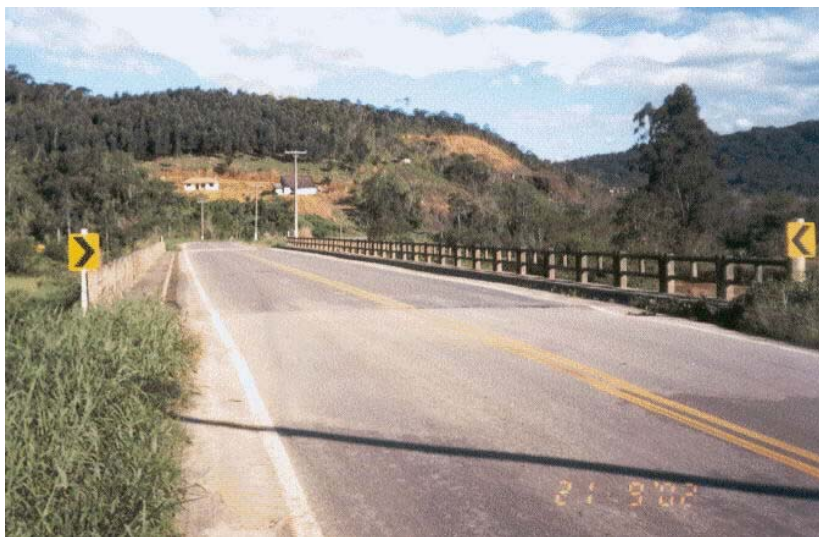
Figura 3.15: Ponte sobre o Rio Canoas.

A verificação da profundidade de carbonatação foi realizada nos 2 (dois) pilares, nos pontos onde era exposta a armadura para fixação de um dos pólos da semipilha CPV-4. A figura 3.15 ilustra a ponte pesquisada:

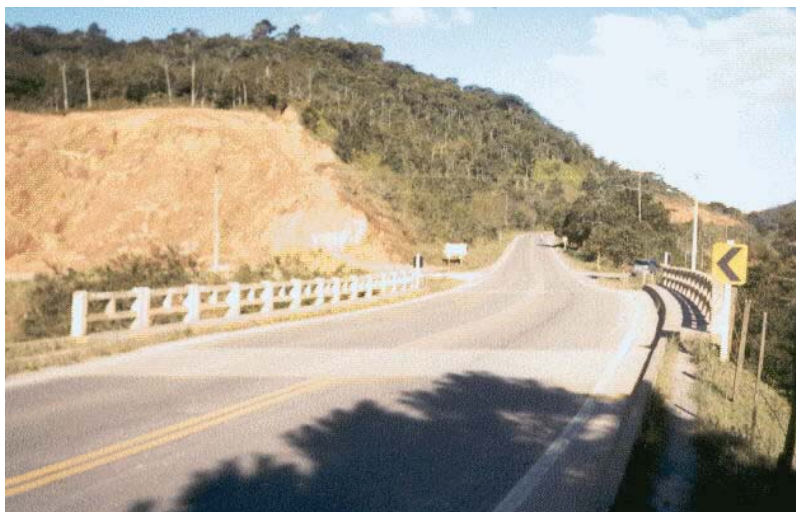
Figura 3.16: Ponte sobre o Rio Miguel.

As medidas de potencial de corrosão, numa área de 1,69m², foram realizadas nas mesmas áreas onde foram coletadas as amostras para teor de cloretos. A verificação da profundidade de carbonatação foi realizada nos pontos onde a armadura para fixação de um dos pólos da semipilha CPV-4 ficava exposta. A seguir, na figura 3.16, consta a referida ponte:

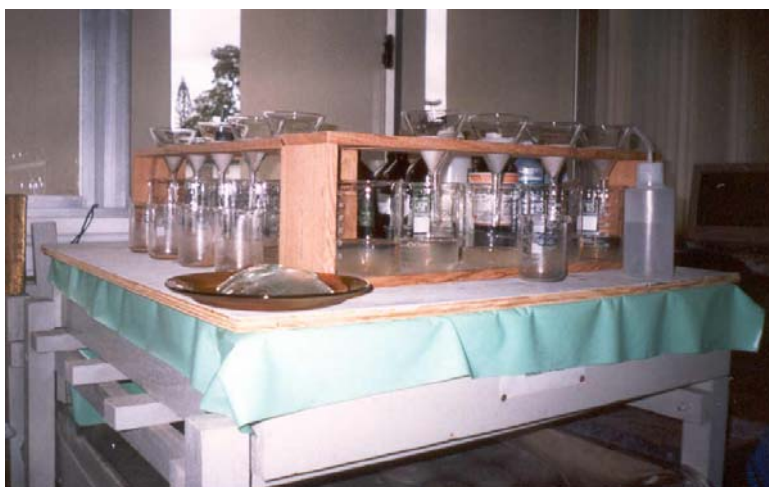
Figura 4.1: Preparação das Amostras para o ensaio de Teor de Cloretos.

Portanto, considerando todas as etapas de ensaio, foram ensaiadas 20 (vinte) amostras de cloretos livres (solúveis em água) e 54 (cinquenta e quatro) de cloretos totais (solúveis em ácido), totalizando 74 (setenta e quatro) amostras pesquisadas. As figuras 4.1 e 4.3 demonstram a execução do ensaio.

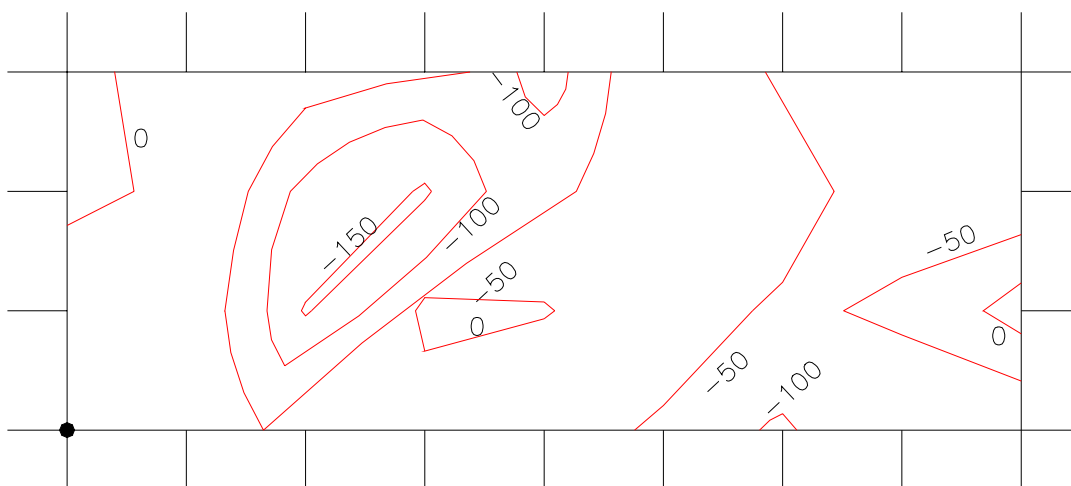
3.º VÃO DA TRANSVERSINA

SUPERFÍCIES EQUIPOTENCIAIS – MALHA 20x20cm

- Ponte sobre o Rio Ratonos II: Homogeneidade dos potenciais de corrosão nas 2 (duas) áreas estudadas. Verificação de pontos com potencial mais negativo que -200 mV . Destaca-se que foi uma das pontes atacadas por cloretos, o que poderia mascarar os resultados, em função da majoração dos resultados.
- Ponte sobre o Rio Papaquara: Homogeneidade dos potenciais de corrosão nas áreas estudadas. Verificação de potenciais positivos e negativos inferiores, em módulo, a 200 mV . Na cortina/transversina, constatou-se regiões recuperadas, mas que não apresentaram diferenças em relação aos demais pontos medidos.

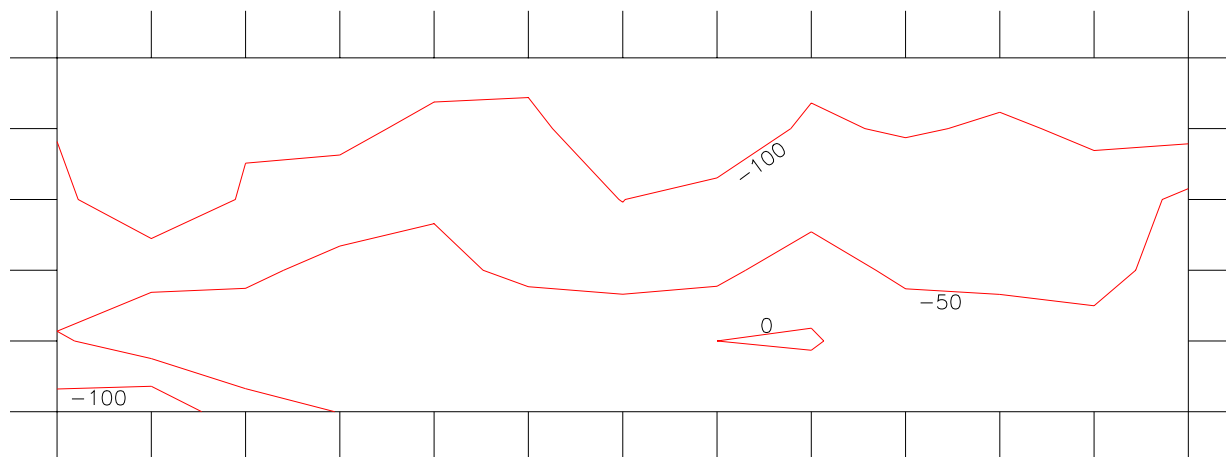
TRANSVERSINA/CORTINA – MALHA 20x15cm

PONTE SOBRE O RIO PAPAQUARA

SUPERFÍCIES EQUIPOTENCIAIS

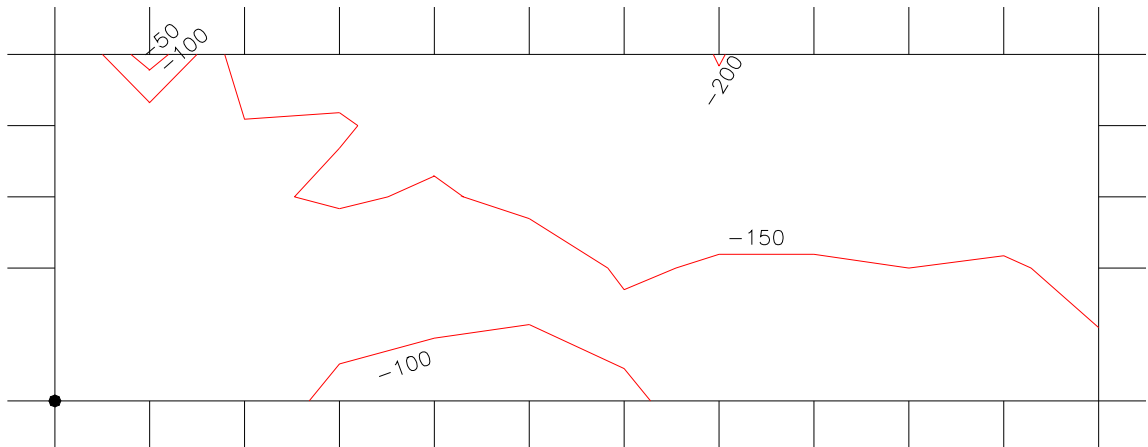
TRANSVERSINA – PRÓX. LONGARINA A – MALHA 15x20cm

PONTE SOBRE O RIO PALHA

SUPERFÍCIES EQUIPOTENCIAIS

- Ponte sobre o Rio Palha: Apenas um ponto com valor mais negativo que -200mV, localizado na transversina. Demais áreas, potenciais positivos ou negativos, mas de pequeno valor. No caso do pilar, verificou-se pouca variação das medidas, em função do aumento do cobrimento nesta parte da estrutura, tornando os valores do potencial na superfície do concreto similares, independentemente da barra estar corroída ou não (CASCUDO, 1997). Logo, quanto maior o cobrimento, mais difícil é a identificação de áreas com corrosão.

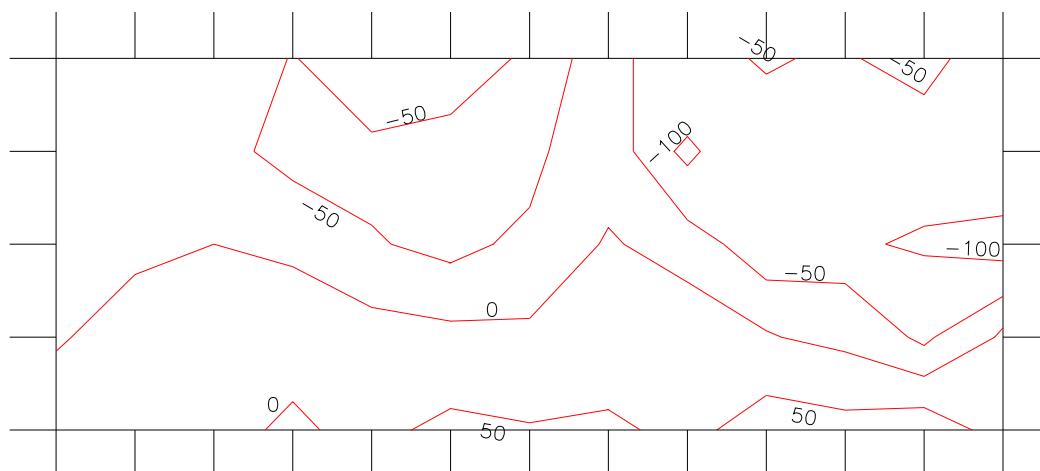
CORTINA – PRÓX. LONGARINA A – MALHA 17x20cm

PONTE SOBRE O RIO RATONES – I

SUPERFÍCIES EQUIPOTENCIAIS

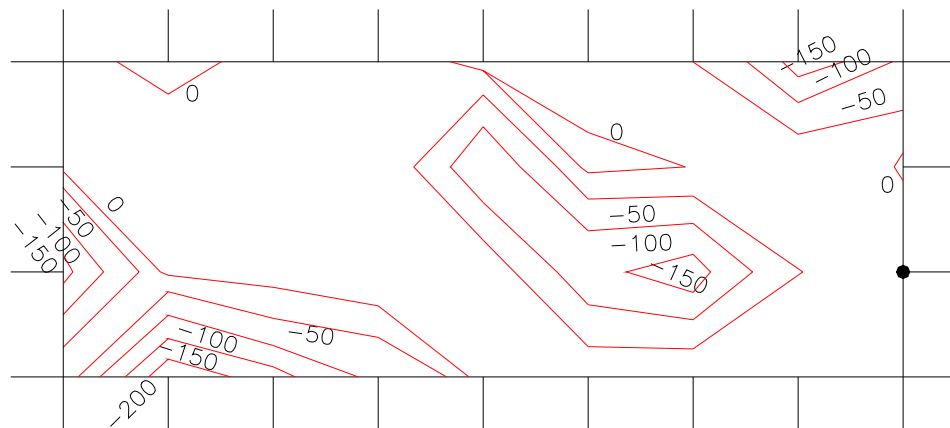
3.º VÃO DA TRANSVERSINA

PONTE SOBRE O CANAL DO DNOS

SUPERFÍCIES EQUIPOTENCIAIS – MALHA 20x20cm

- Ponte sobre o Canal do DNOS: Presença de pontos já corroídos (descartados para leitura dos potenciais). Pequenas áreas com potencial mais negativo que -200mV em ambas as áreas pesquisadas. Também apresentou ataque de cloretos (majoração de 100mV nas leituras).

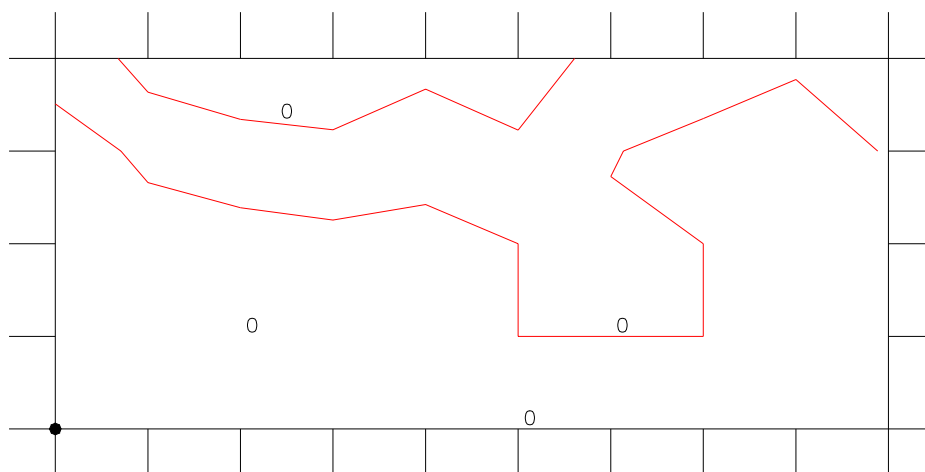
TRANSVERSINA ENTRE PILARES – MALHA 20x15cm

PONTE SOBRE O RIBEIRÃO DAS CANAS

SUPERFÍCIES EQUIPOTENCIAIS

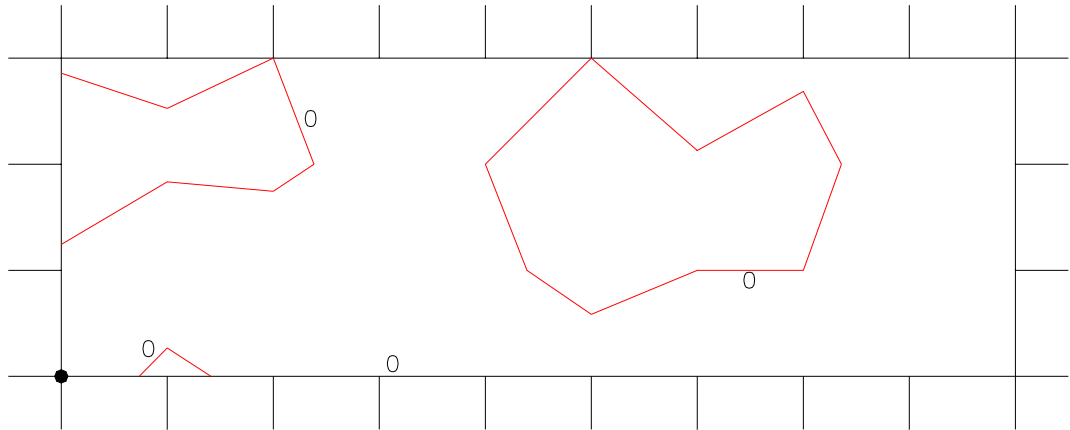
LONGARINA – ÁREA NOVA – FACE EXTERNA – MALHA 20x20cm

PONTE SOBRE O RIBEIRÃO POÇO GRANDE

SUPERFÍCIES EQUIPOTENCIAIS

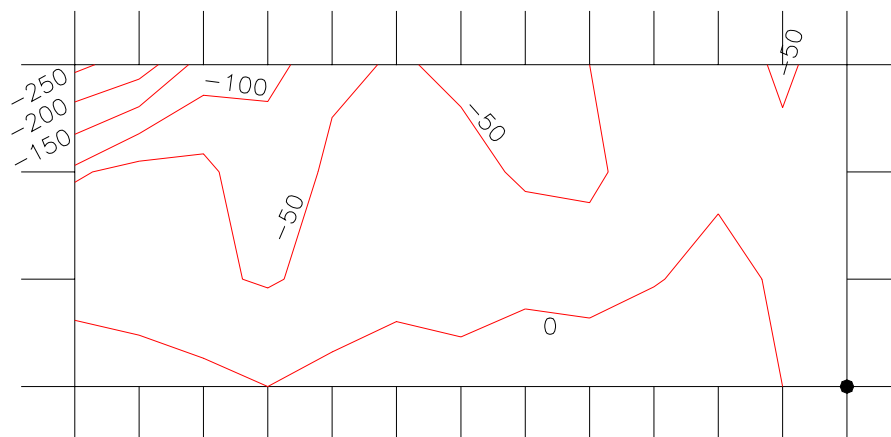
CORTINA – PROTEGIDA – FACE OESTE – MALHA 12x20cm

PONTE SOBRE O RIO DO PEIXE

SUPERFÍCIES EQUIPOTENCIAIS

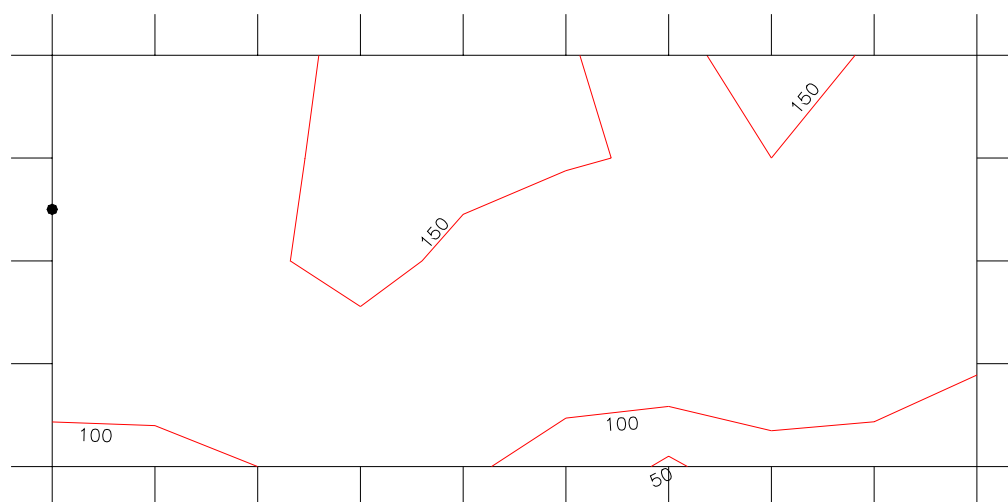
PILAR 1 – 25x25cm

PONTE SOBRE O RIO CANOAS

SUPERFÍCIES EQUIPOTENCIAIS

As medidas de potencial de corrosão foram realizadas nos 2 (dois) pilares em que houve coleta das amostras para teor de cloretos, sendo elaborado um mapeamento de todo o seu contorno, num total de 4,50m² de área pesquisada.

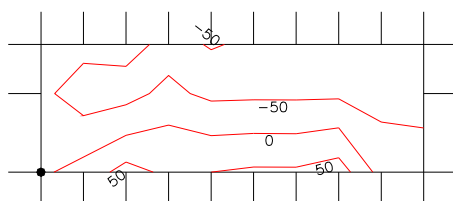
LONGARINA – FACE INTERNA – MALHA 13x24/15cm

PONTE SOBRE O RIO MIGUEL

SUPERFÍCIES EQUIPOTENCIAIS

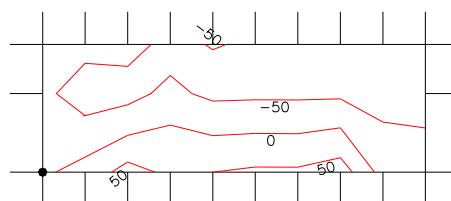
LONGARINA – FACE INTERNA – MALHA 13x24/15cm

SUPERFÍCIES EQUIPOTENCIAIS
